**MEMORIA: PROYECTO CONOCIMIENTO DE LA REALIDAD EN EL
DISTRITO DE VILCABAMBA. PROVINCIA DE LA CONVENCION. CUZCO.
PERÚ. JUNIO 2004**

En base al acuerdo de colaboración entre la Oficina de Acción Solidaria de la Universidad de A Coruña (actualmente Oficina de Cooperación y Voluntariado) y la Ongd Labañou Solidaria, una Técnica de Cooperación para el Desarrollo de dicha oficina, viaja hasta el distrito de Vilcabamba en Perú para hacer una recogida de datos para el estudio de viabilidad del proyecto de infraestructura sanitaria.

3. ESTUDIO DE SANEAMIENTO POR POBLACIONES:

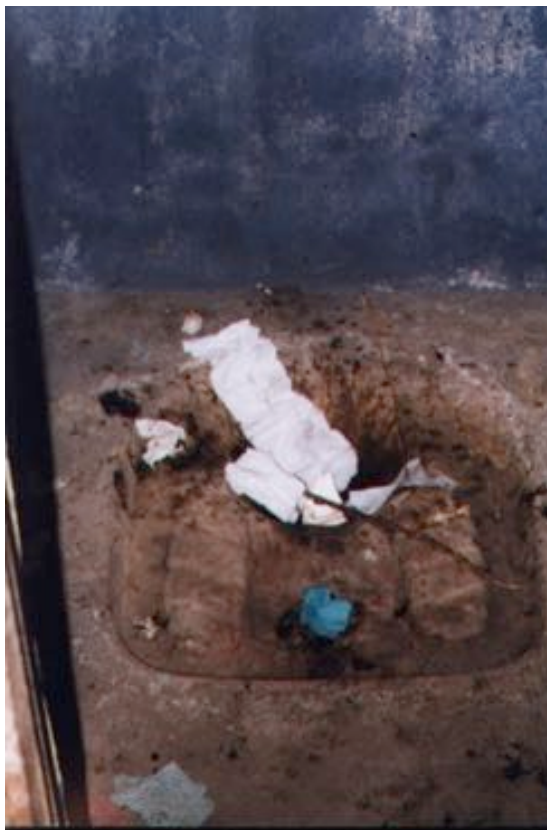
Los sanitarios o retretes públicos en todas las localidades son en su mayoría inutilizados, y las condiciones de salubridad de los mismos son inexistentes, resultando un peligroso foco de infección. (Fotos 1 y 2 de anexo)

Foto 1: Detalle del interior de un sanitario público en la localidad de Yupancca.

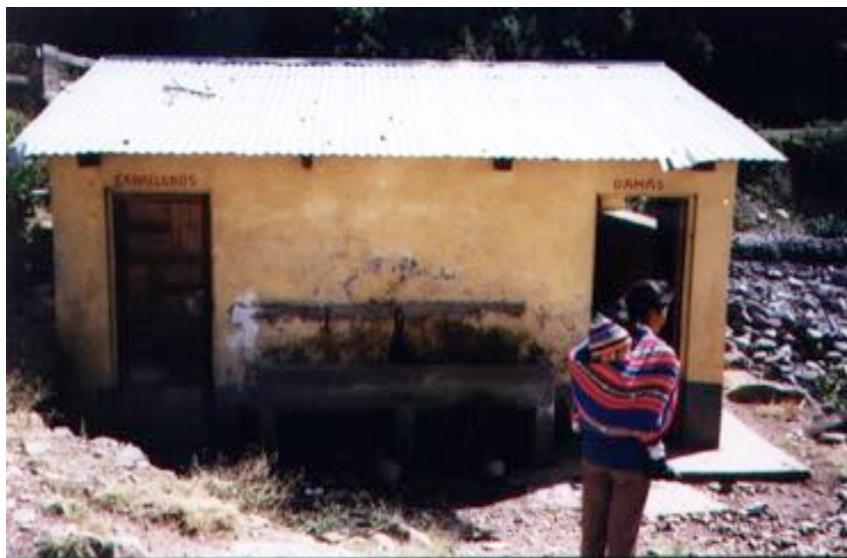
Foto 2: Servicios públicos de Yupancca.

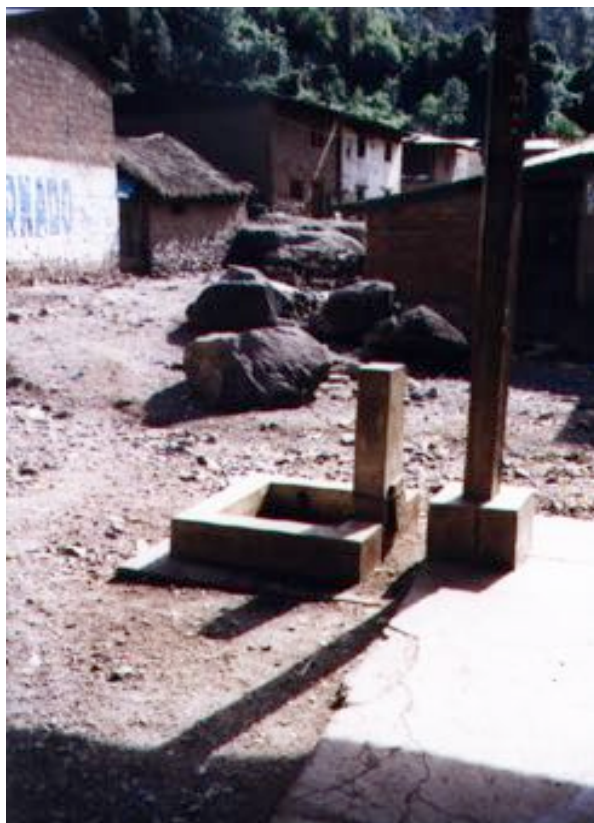
Existe el peligro de lluvias torrenciales en la época de lluvias (“el niño”), y esto da lugar a desprendimientos en las montañas, lo que pone en grave peligro a la mayoría de las poblaciones visitadas. De hecho, el río acaba

buscando su cauce natural, y es común ver cantos de enormes dimensiones en medio de las calles. (Foto 3 anexo).

Foto 3: Consecuencias de los derrumbes en las calles.

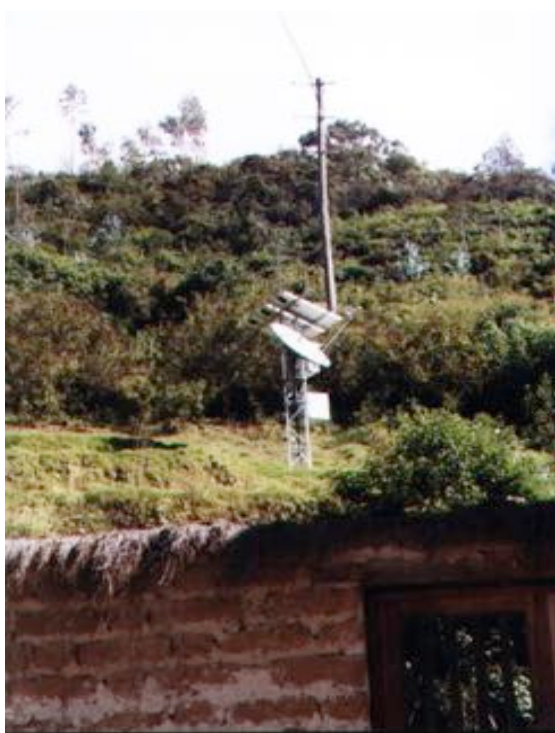
Energía solar: ya existe experiencia en la zona a este respecto. Los teléfonos que existen en esta parte de la sierra funcionan a través de paneles solares (Foto 4 anexo). Las nubes, aunque son un limitante, no impiden el funcionamiento de estos paneles.

Situación similar al resto de poblaciones. Luz eléctrica y agua entubada en las casas. Todas las calles son de tierra, no hay ninguna asfaltada. Multitud de animales sueltos, con los consiguientes restos orgánicos por toda la población. Montaña derrumbada, cambiando el curso del río, y poniendo en grave peligro al pueblo entero. Pozos de decantación antes de verter las aguas residuales al río. Utilizan panel solar para el teléfono, del que sólo hay uno público. (Foto 4 anexo).

Foto 4: Detalle panel solar para teléfono público de Huancacalle

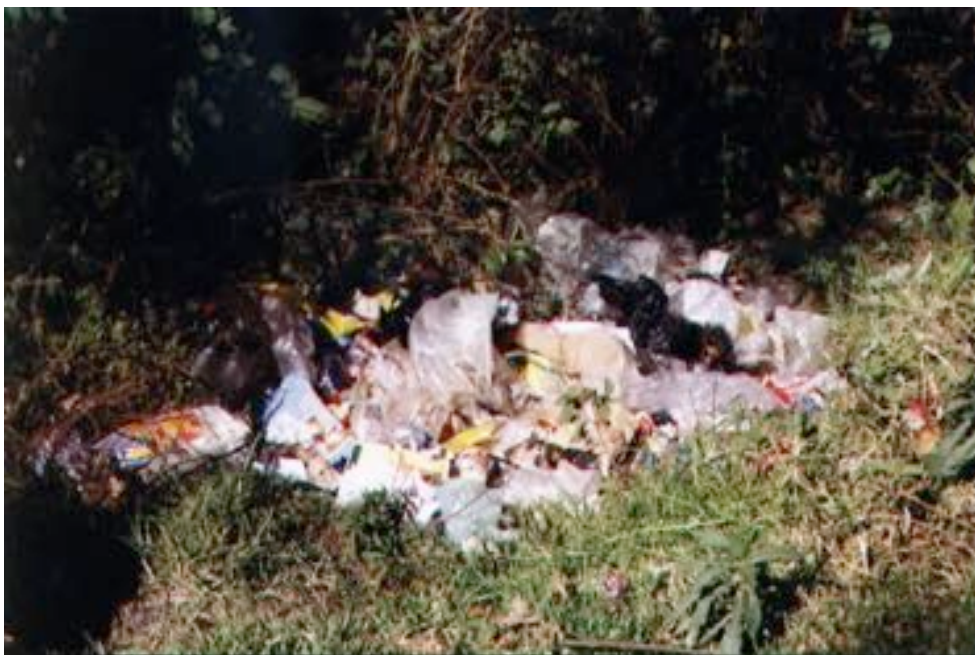
Las basuras pueden aparecer tiradas en cualquier lugar a lo largo de los caminos, aunque su forma de eliminarlas es enterrarlas en unos hoyos que excavan en la tierra (plásticos y latas). En el caso de los residuos orgánicos, los queman. Aquí el problema de residuos se reduce básicamente a botellas y otros recipientes de plástico, ya que no generan otros residuos peligrosos. También hay latas, pero que aquí reutilizan como maceteros, por ejemplo. (Fotos 6 y 7 anexo).

Foto 6: Vertedero de basuras incontrolado en el borde de la carretera.

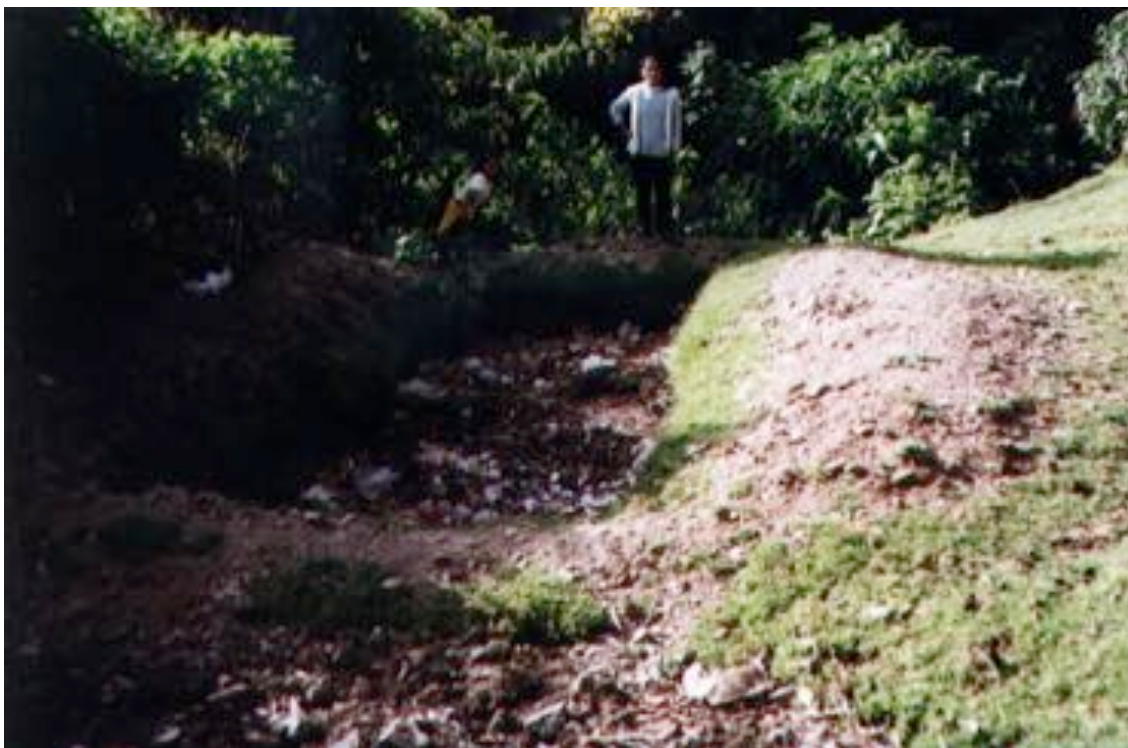
Foto 7: Detalle de uno de los hoyos donde entierran las basuras en Lucma.

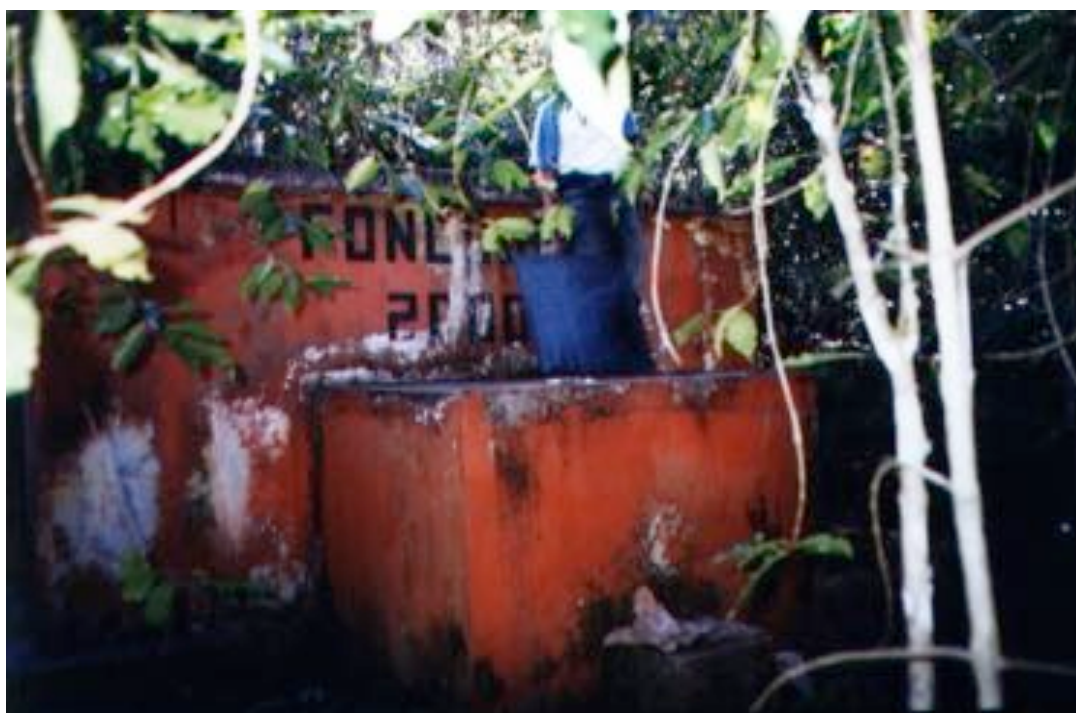
El presidente de la junta de agua, Héctor Álvarez, me lleva a ver las tomas de agua en lo alto del poblado. No cloran el agua desde hace seis meses, porque no disponen de cloro, y si quieren hacerse con el tienen que desplazarse hasta el Cuzco. Los pozos de decantación dicen limpiarlos cada 45 días. Cada particular tiene su desagüe en casa, y el agua sucia va a un depósito séptico antes de ingresar en el río Vilcabamba. La captación principal de agua está a 400 mt. por encima del pueblo. Está sellada para evitar la entrada de animales como culebras y ranas. A la toma principal de agua van a limpiara cada 45 días, y a la secundaria, situada 200 mt. por debajo de la principal, cada 15 días (Fotos 8 y 9 anexo).

Foto 8: Toma principal de agua en de Oyara (400 mt. por encima pueblo)

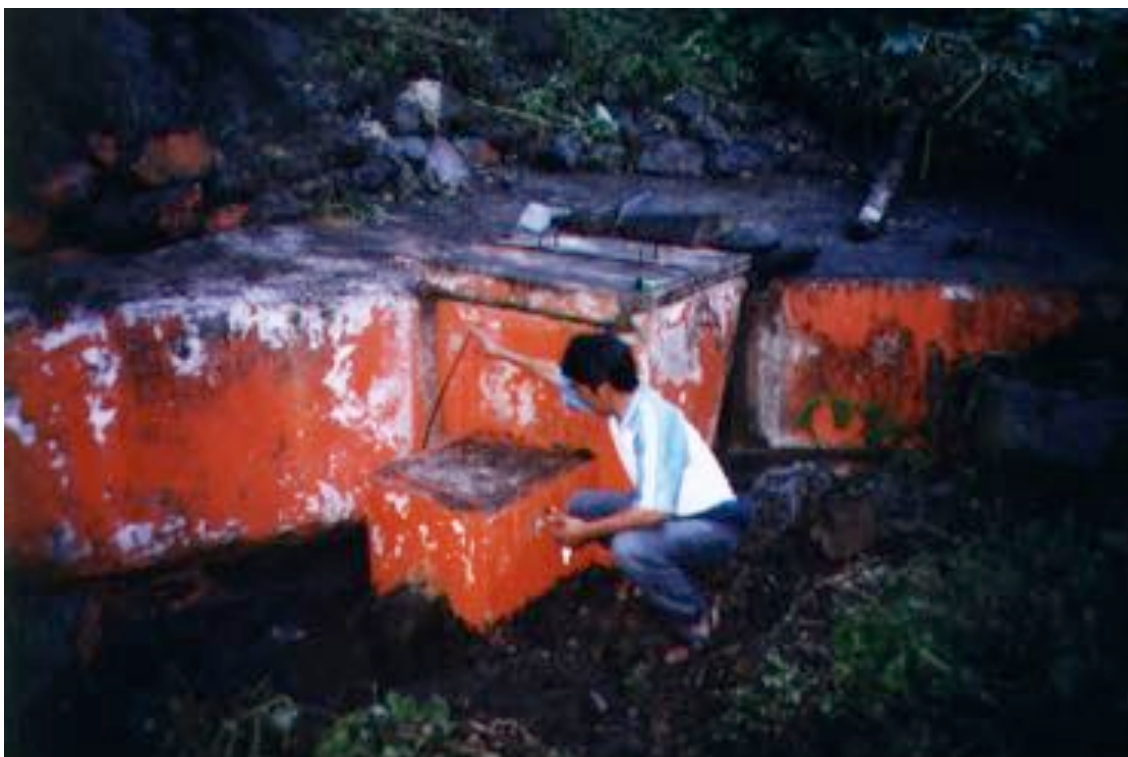
Foto 9: Toma inferior de agua en Oyara (200 mt. por encima población)

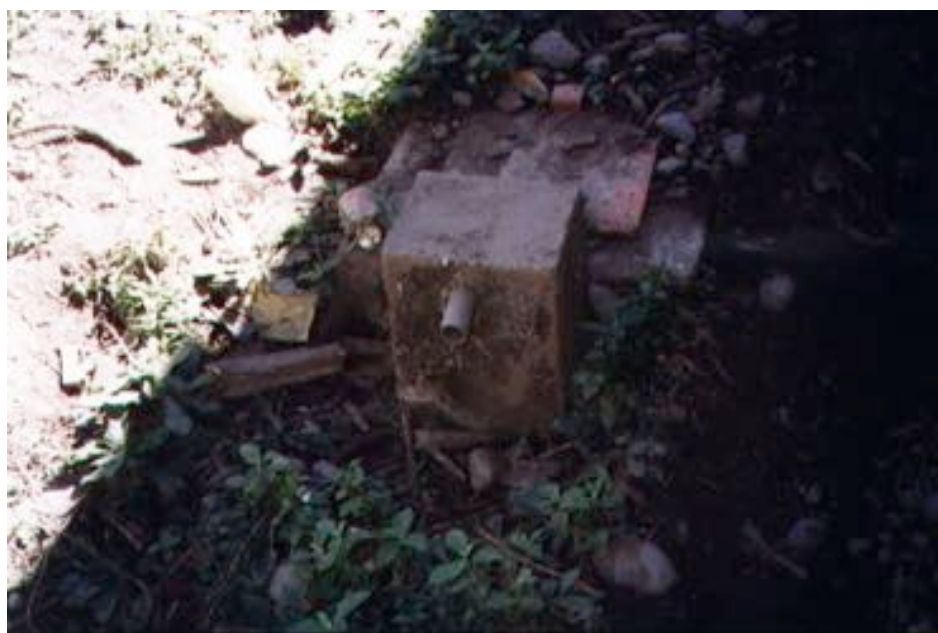
Existen 2 “purgatorios” en la parte baja del poblado, muy cerca del río, para limpiar las tuberías con cloro (Foto 10 anexo).

Foto 10: Detalle de “purgatorio” en Oyara, para limpieza tuberías.

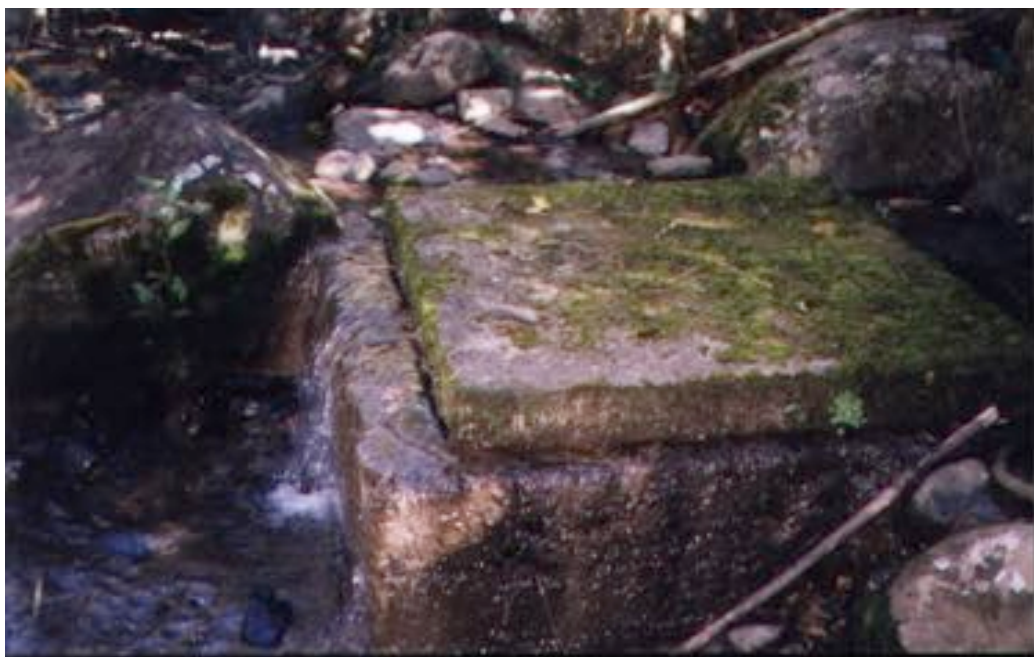
La fosa séptica, también fotografiada, no se limpia, y me comentan que ya se ha atascado dos veces. La construcción es del año 2000. (Foto 11 anexo). Las basuras las entierran en los hoyos que cada particular tiene en su casa. Una vez llenos, los entierran. En estos hoyos meten plásticos, latas y botellas no retornables.

Foto 11: Por falta de limpieza, las fosas sépticas rebosan (Oyara)

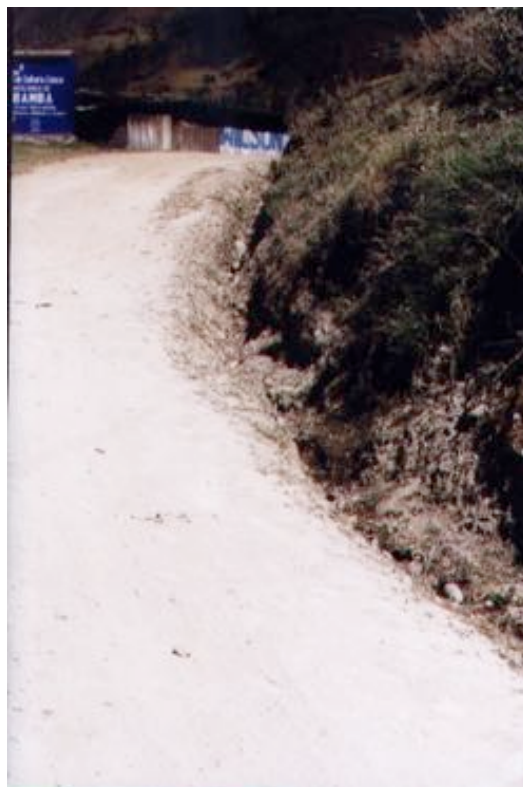
Las cunetas de Oyara (sólo las hay en la calle principal, y no en toda la extensión del poblado), tienen muy poca profundidad, apenas 10 cm., por lo que en época de lluvias el agua corre abajo por la calle principal, que es la que comunica Oyara con el resto de poblaciones. (Foto 12 anexo)

Foto 12: Detalle de una cuneta de Vilcabamba, muy rudimentaria.

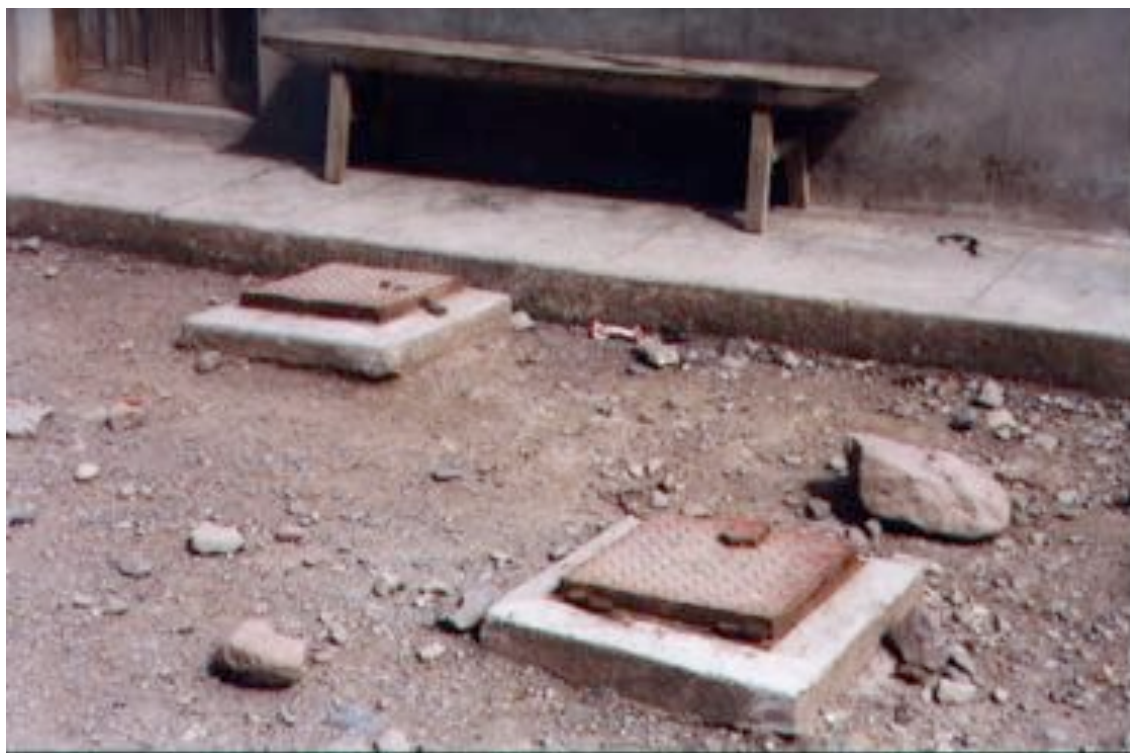
El agua transcurre entubada por todo el pueblo, enterrada a 40 cm. de profundidad. A la entrada del pueblo está la llave de paso. Existen cajas de control en las cunetas, y Héctor es el responsable de cerrar o abrir las llaves de paso en caso de que exista algún problema. Al igual que en el resto de poblaciones, no existen acequias.

Foto 13: Fotografía de cajas de control en las cunetas cerradas con llave.

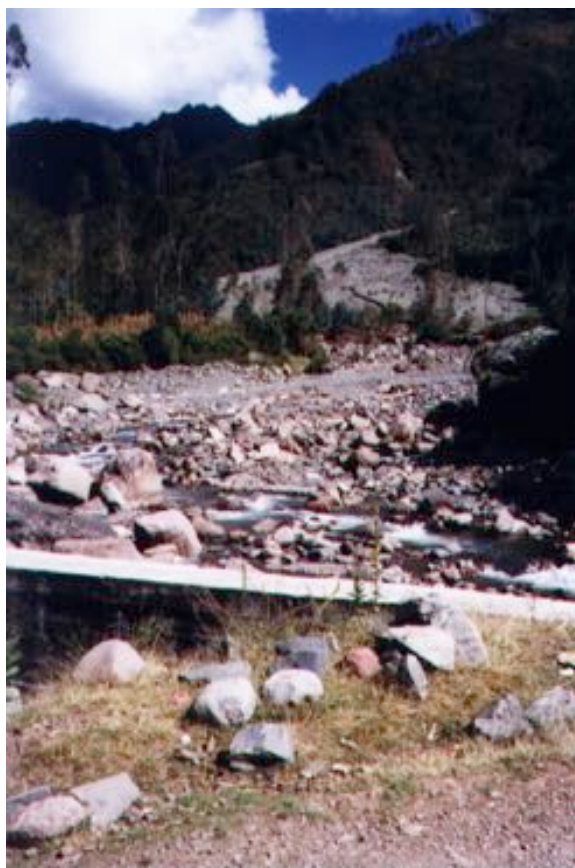
Foto 14: Derrumbes de las montañas producidos por las lluvias torrenciales.

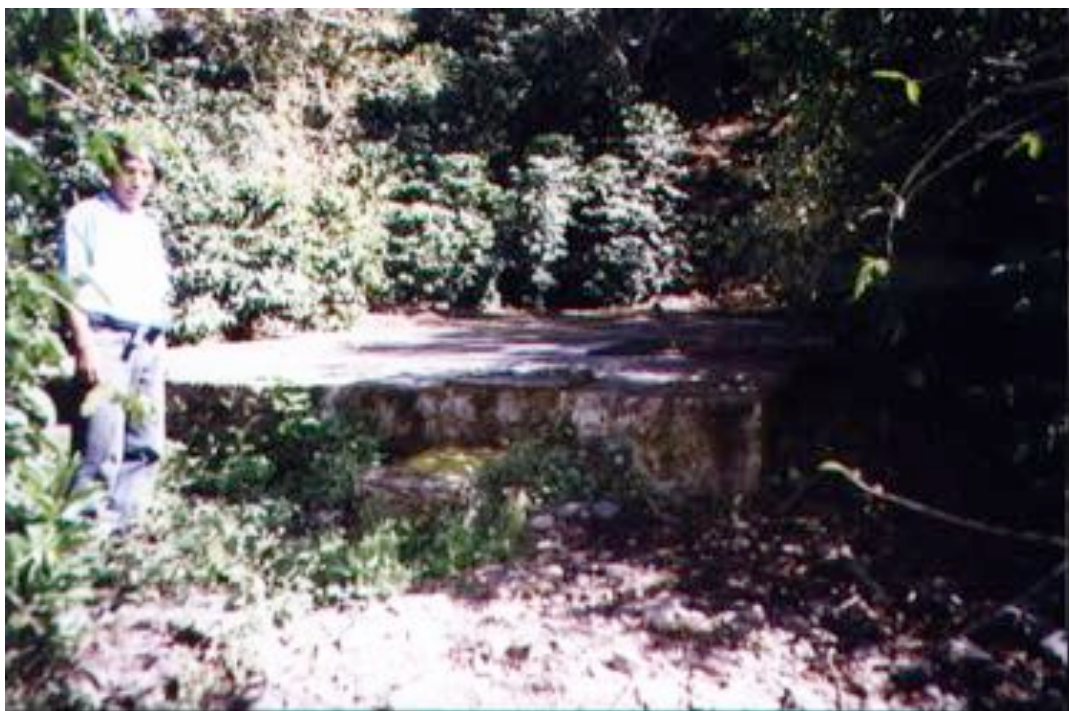
Foto 15: Pozo de decantación en Oyara

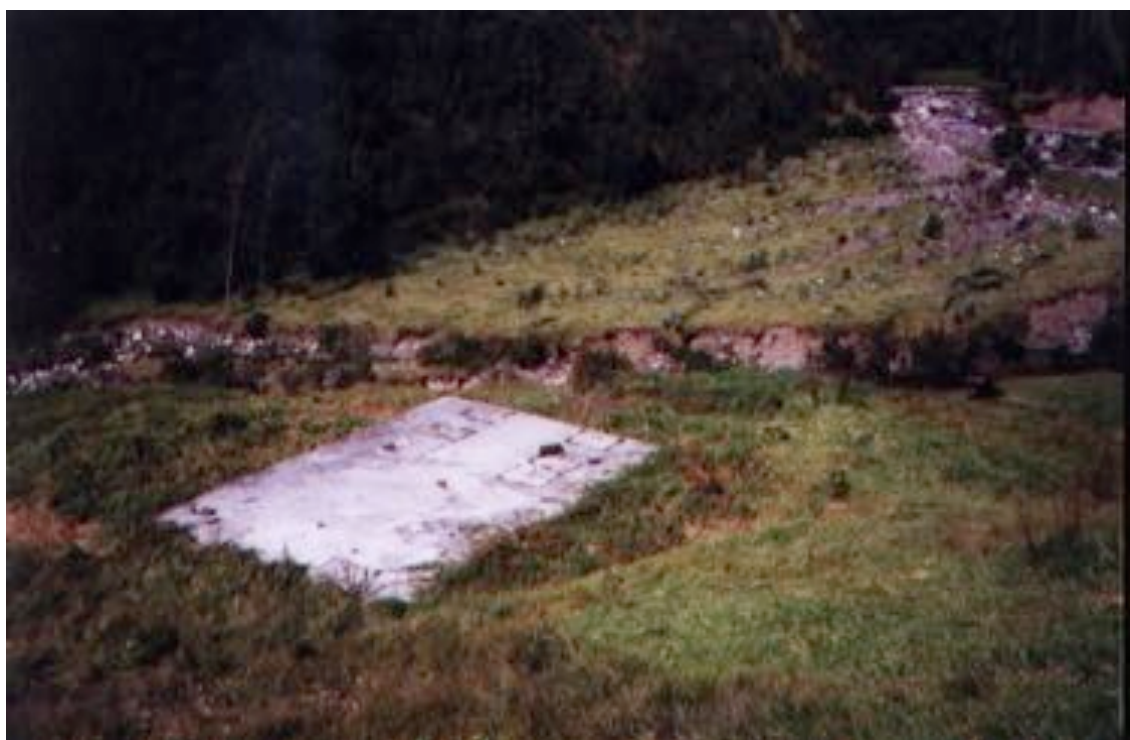
Foto 16: Pozo de decantación en Pucyura
