# EXPEDIENTE TÉCNICO

**IMPLEMENTACION LOCAL INSTITUCIONAL COORDINACIÓN DE  
ZONAS Y SITIOS ARQUEOLÓGICOS DE LA CONVENCION – DISTRITO  
DE VILCABAMBA**

**“SALAS DE EXHIBICIÓN – CASA LABAÑOU”**

**EXPEDIENTE TÉCNICO IMPLEMENTACION LOCAL INSTITUCIONAL  
COORDINACIÓN DE ZONAS Y SITIOS ARQUEOLÓGICOS DE LA  
CONVENCION - DISTRITO DE VILCABAMBA  
"SALAS DE EXHIBICIÓN - CASA LABAÑOU".**

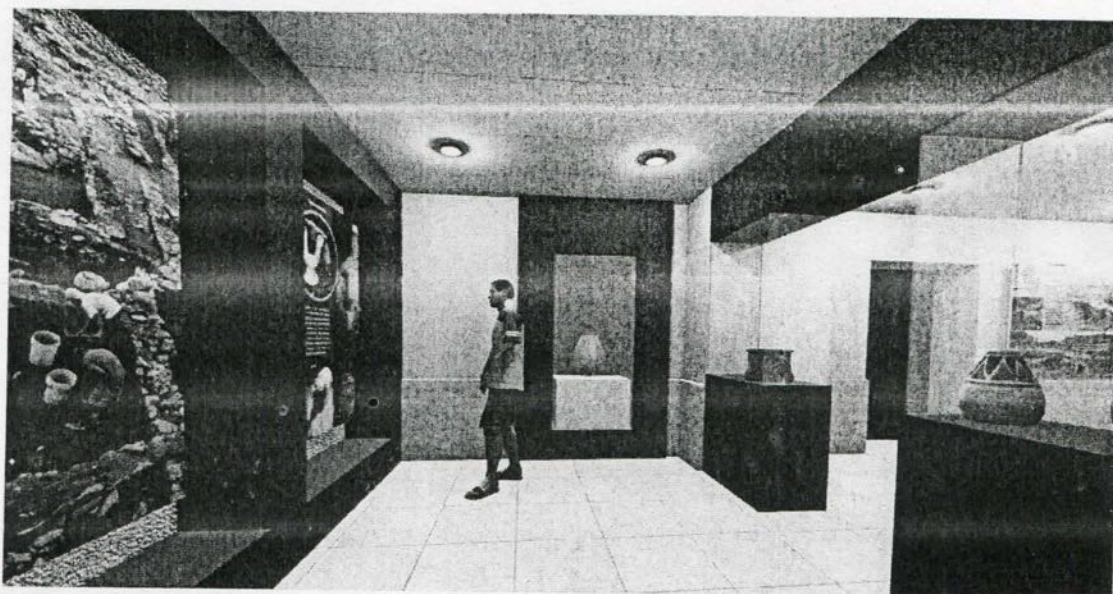
Imágenes de propuesta  
de implementación de  
la Sala Inca.
