Plan de Saneamiento Básico

Vilcabamba

**MEMORIA: PROYECTO CONOCIMIENTO DE LA REALIDAD EN EL
DISTRITO DE VILCABAMBA. PROVINCIA DE LA CONVENCION. CUZCO.
PERÚ. JUNIO 2004**

PROYECTO DE HIGIENE Y SANEAMIENTO BÁSICO EN OYARA (Distrito de Vilcabamba)

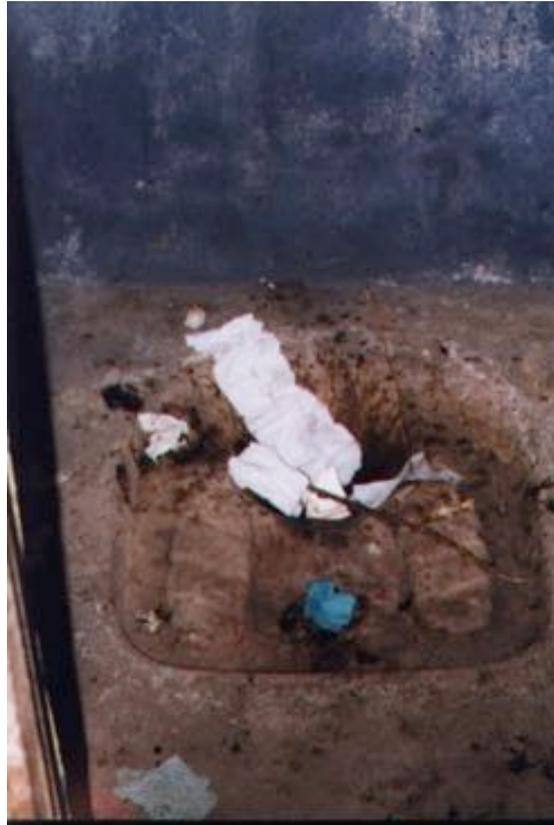
Foto 1: Detalle del interior de un sanitario público en la localidad de Yupancca.

Los sanitarios o retretes públicos en todas las localidades son en su mayoría inutilizados, y las condiciones de salubridad de los mismos son inexistentes, resultando un peligroso foco de infección. (Fotos 1 y 2 de anexo)

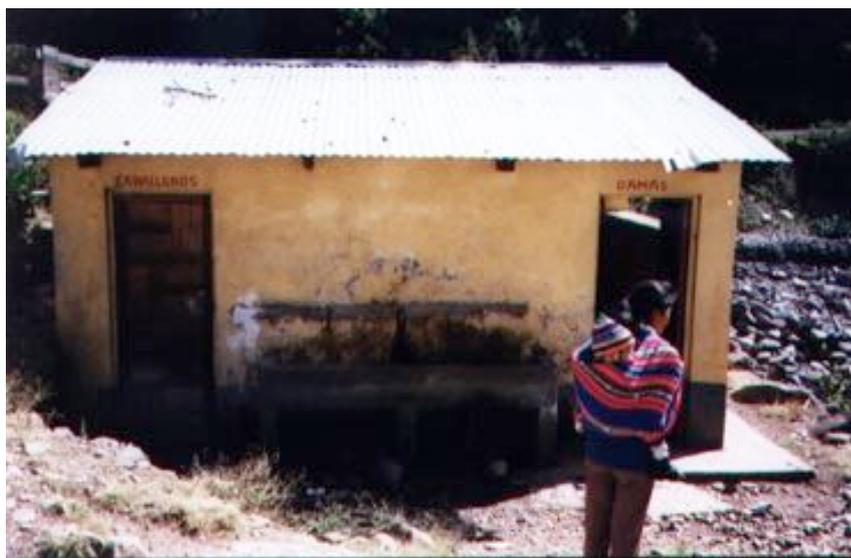
Foto 2: Servicios públicos de Yupancca.

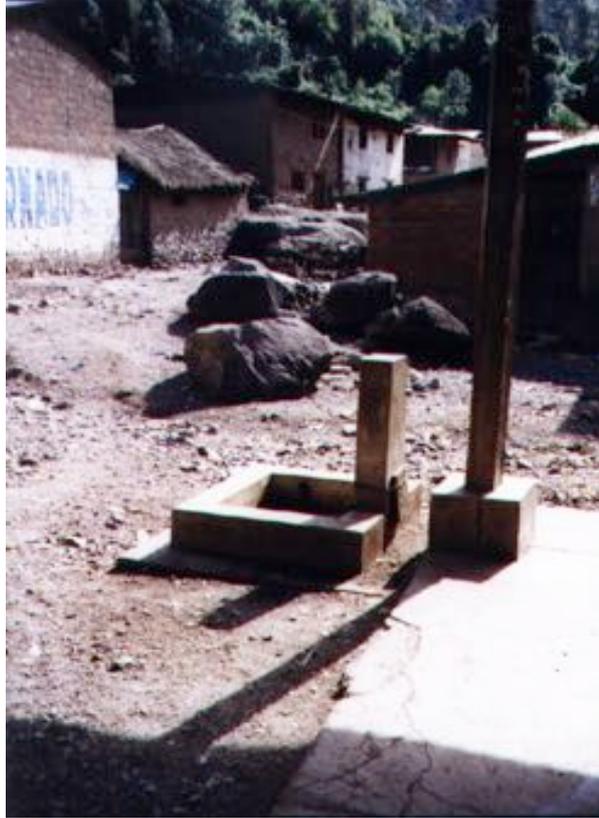
Foto 3: Consecuencias de los derrumbes en las calles.

Existe el peligro de lluvias torrenciales en la época de lluvias (“el niño”), y esto da lugar a desprendimientos en las montañas, lo que pone en grave peligro a la mayoría de las poblaciones visitadas. De hecho, el río acaba buscando su cauce natural, y es común ver cantos de enormes dimensiones en medio de las calles. (Foto 3 anexo).

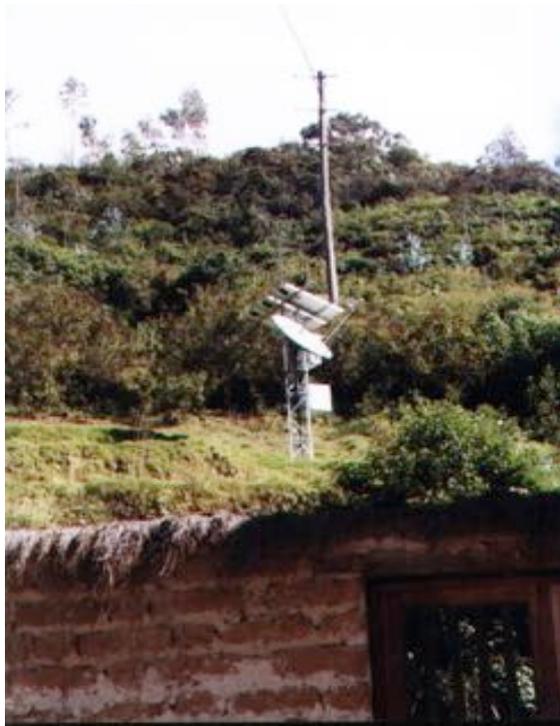
Foto 4: Detalle panel solar para teléfono público de Huancacalle

Energía solar: ya existe experiencia en la zona a este respecto. Los teléfonos que existen en esta parte de la sierra funcionan a través de paneles solares (Foto 4 anexo). Las nubes, aunque son un limitante, no impiden el funcionamiento de estos paneles.

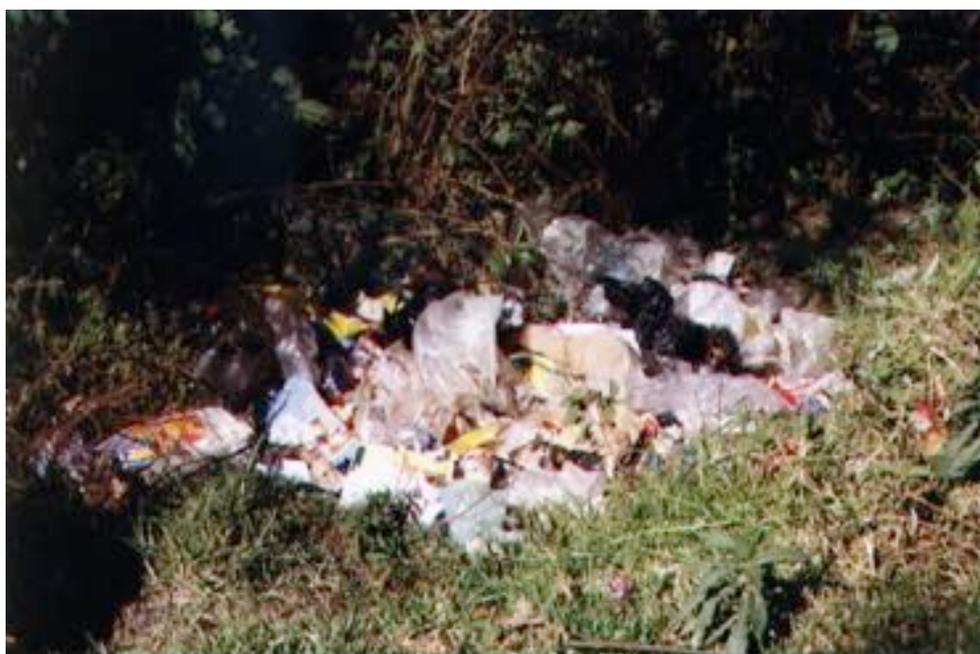
Foto 6: Vertedero de basuras incontrolado en el borde de la carretera.

Las basuras pueden aparecer tiradas en cualquier lugar a lo largo de los caminos, aunque su forma de eliminarlas es enterrarlas en unos hoyos que excavan en la tierra (plásticos y latas). En el caso de los residuos orgánicos, los queman. Aquí el problema de residuos se reduce básicamente a botellas y otros recipientes de plástico, ya que no generan otros residuos peligrosos. También hay latas, pero que aquí reutilizan como maceteros, por ejemplo. (Fotos 6 y 7 anexo).

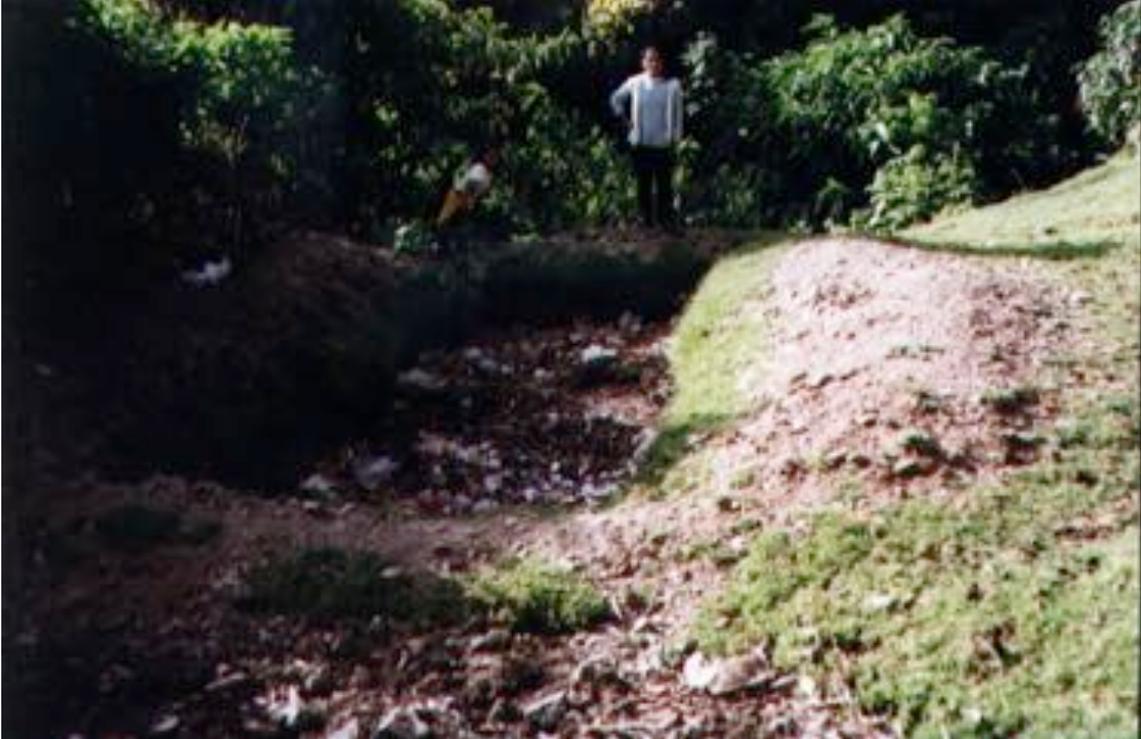
Foto 7: Detalle de uno de los hoyos donde entierran las basuras en Lucma.

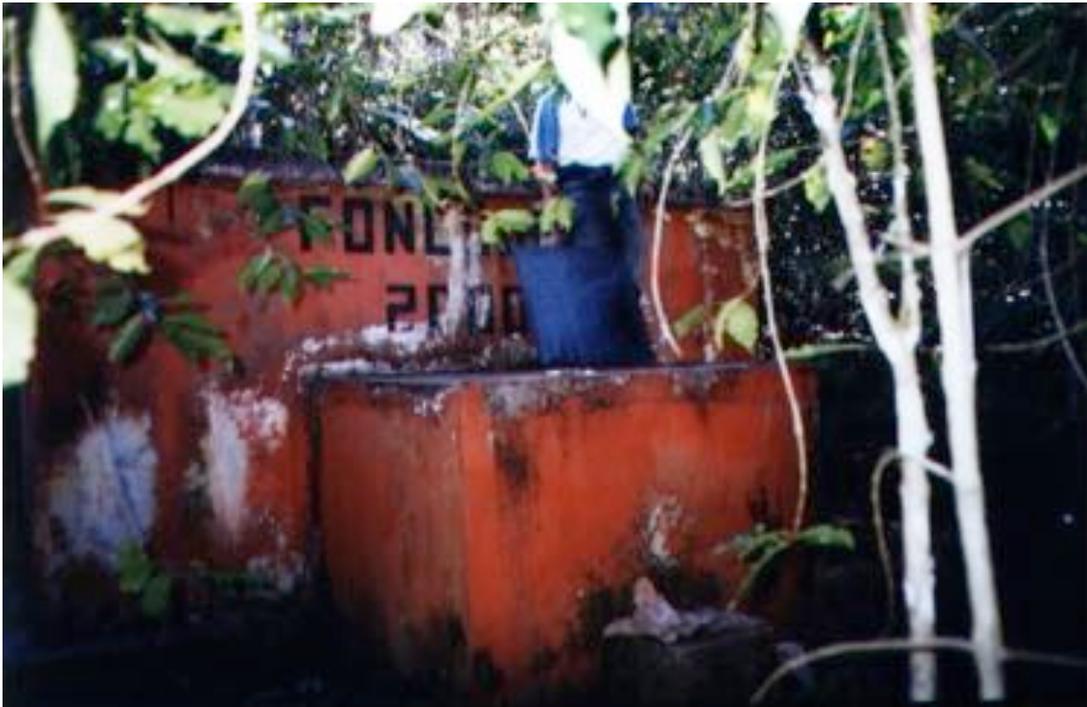
El presidente de la junta de agua, Héctor Álvarez, me lleva a ver las tomas de agua en lo alto del poblado. No cloran el agua desde hace seis meses, porque no disponen de cloro, y si quieren hacerse con el tienen que desplazarse hasta el Cuzco. Los pozos de decantación dicen limpiarlos cada 45 días. Cada particular tiene su desagüe en casa, y el agua sucia va a un depósito séptico antes de ingresar en el río Vilcabamba. La captación principal de agua está a 400 mt. por encima del pueblo. Está sellada para evitar la entrada de animales como culebras y ranas. A la toma principal de agua van a limpiara cada 45 días, y a la secundaria, situada 200 mt. por debajo de la principal, cada 15 días (Fotos 8 y 9 anexo).

Foto 8: Toma principal de agua en de Oyara (400 mt. por encima pueblo)

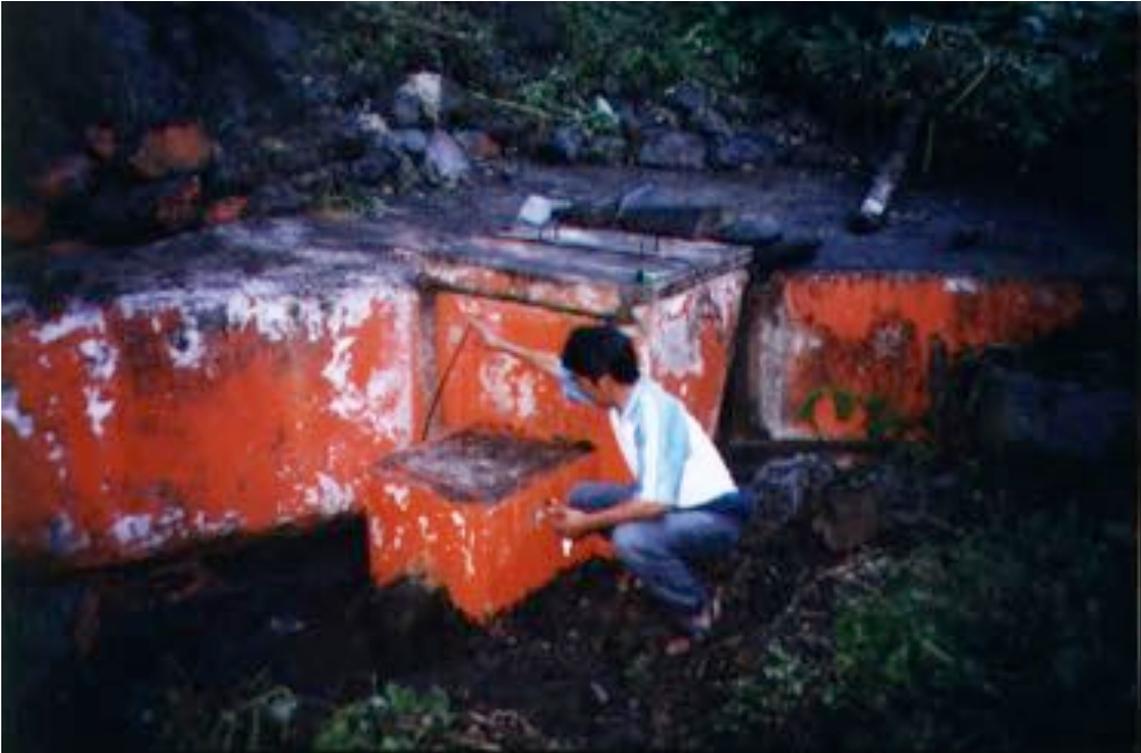
Foto 9: Toma inferior de agua en Oyara (200 mt. por encima población)

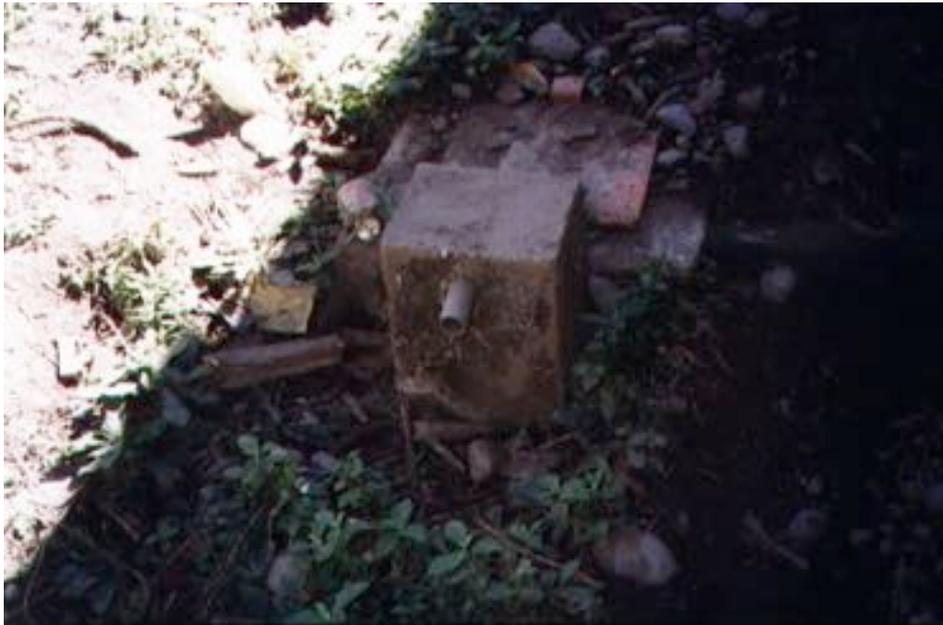
Existen 2 “purgatorios” en la parte baja del poblado, muy cerca del río, para limpiar las tuberías con cloro (Foto 10 anexo).

Foto 10: Detalle de “purgatorio” en Oyara, para limpieza tuberías.

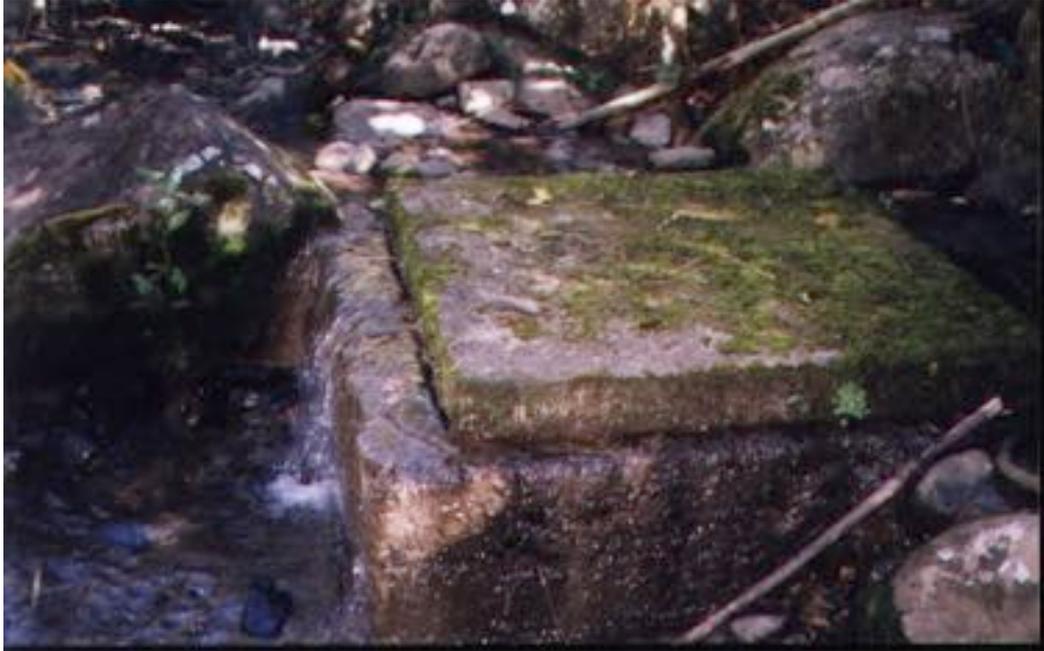
La fosa séptica, también fotografiada, no se limpia, y me comentan que ya se ha atascado dos veces. La construcción es del año 2000. (Foto 11 anexo). Las basuras las entierran en los hoyos que cada particular tiene en su casa. Una vez llenos, los entierran. En estos hoyos meten plásticos, latas y botellas no retornables.

Foto 11: Por falta de limpieza, las fosas sépticas rebosan (Oyara)

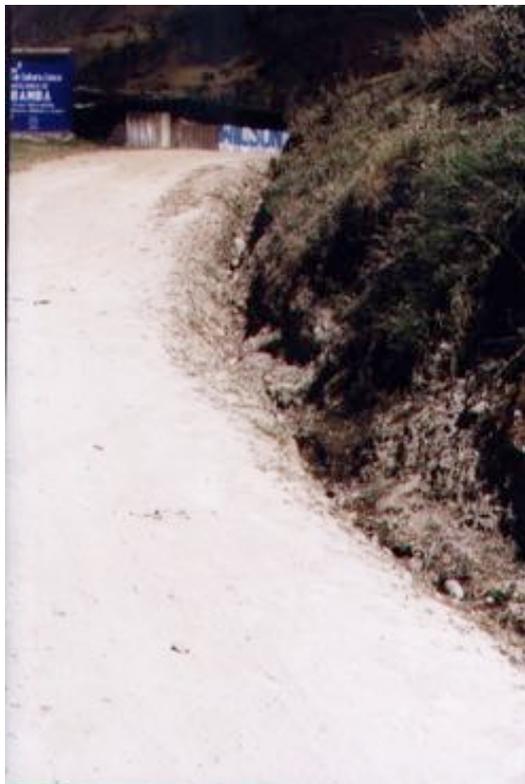
Las cunetas de Oyara (sólo las hay en la calle principal, y no en toda la extensión del poblado), tienen muy poca profundidad, apenas 10 cm., por lo que en época de lluvias el agua corre abajo por la calle principal, que es la que comunica Oyara con el resto de poblaciones. (Foto 12 anexo)

Foto 12: Detalle de una cuneta de Vilcabamba, muy rudimentaria.

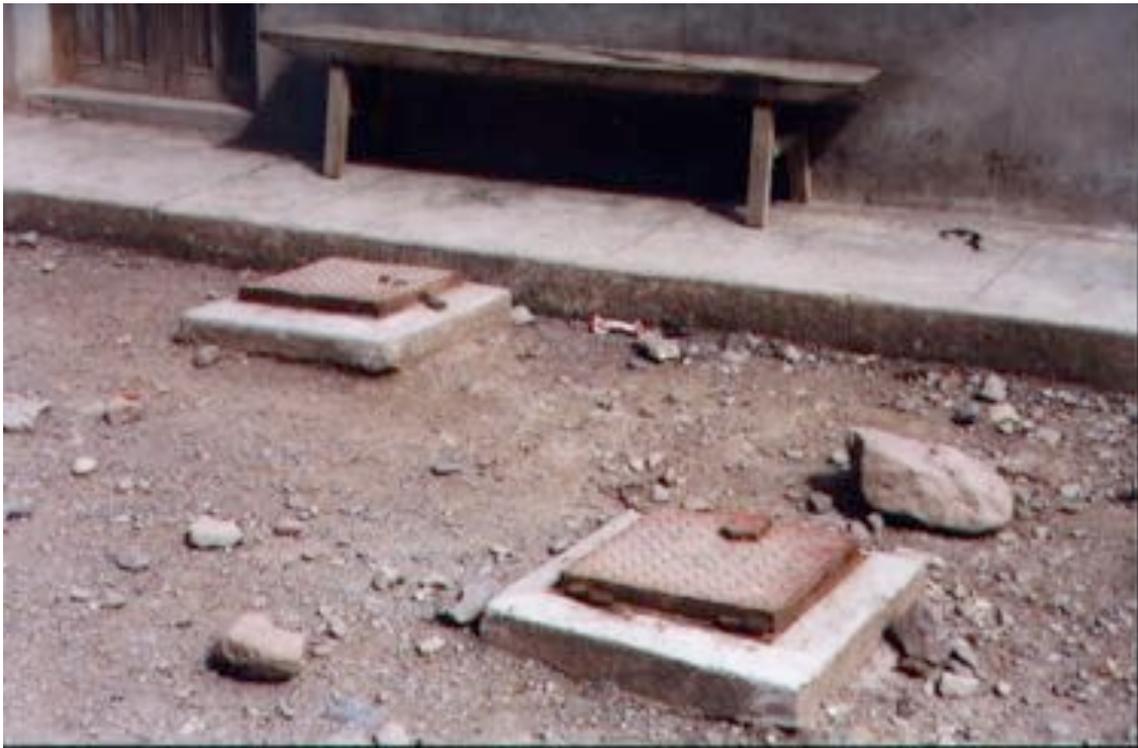
Foto 13: Fotografía de cajas de control en las cunetas cerradas con llave.

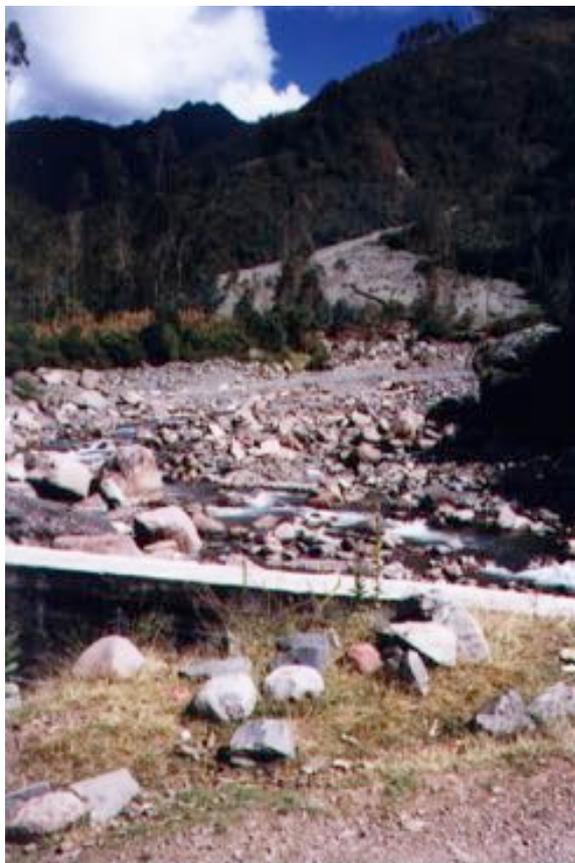
Foto 14: Derrumbes de las montañas producidos por las lluvias torrenciales.

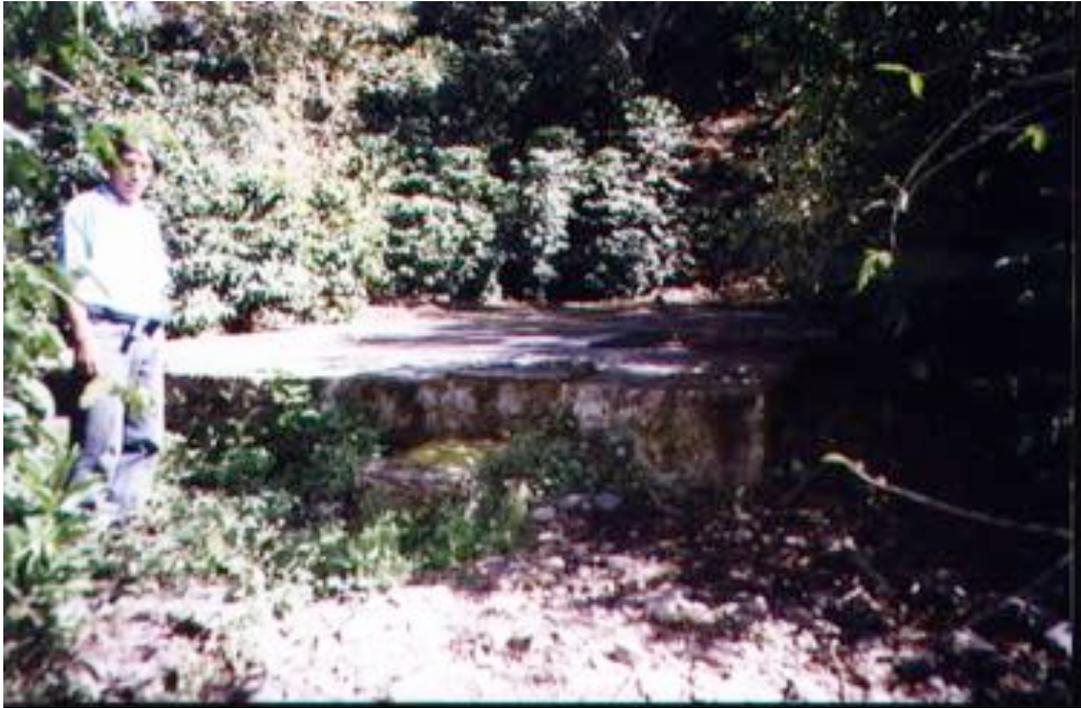
Foto 15: Pozo de decantación en Oyara

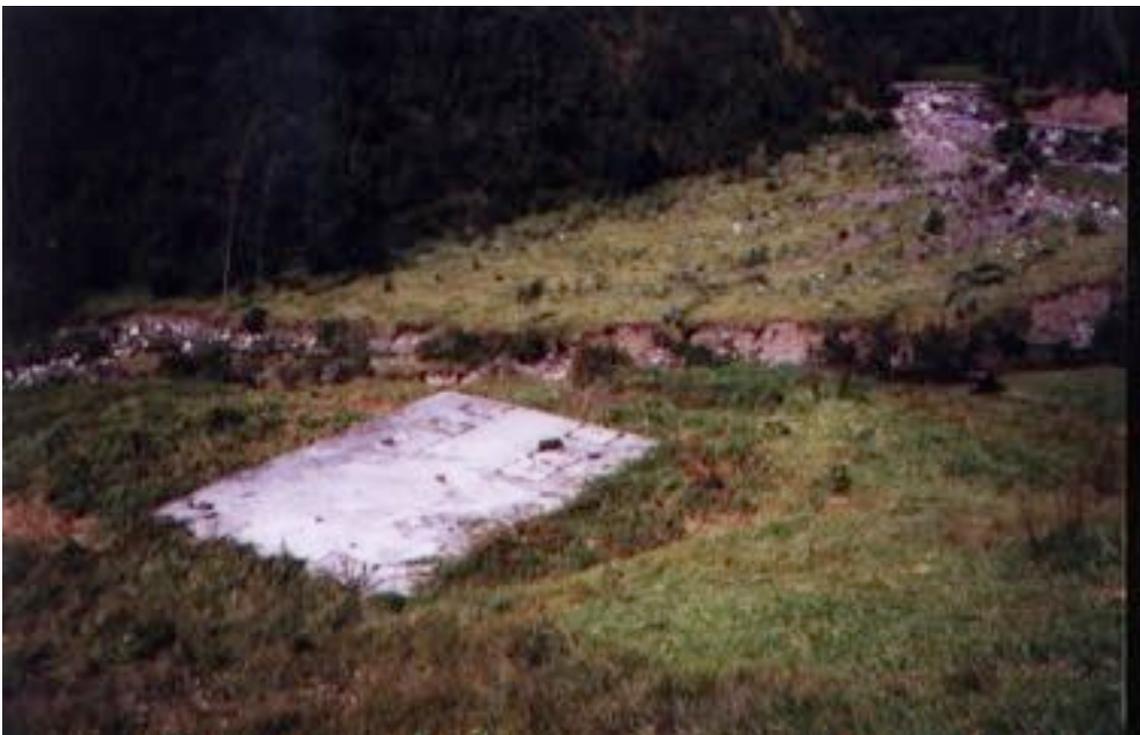
Foto 16: Pozo de decantación en Pucyura
